Diagnostic et réhabilitation d'un ouvrage AEP

Les besoins : Le diagnostic a été réalisé suite à une perte de productivité de l'ouvrage

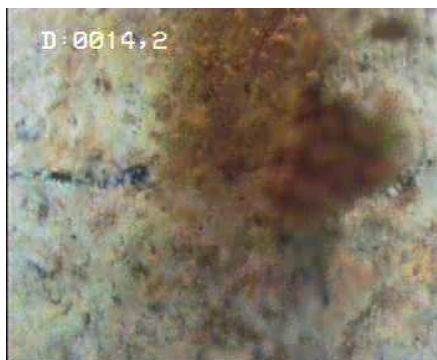
Photo1 : vue des crépines colmatées

- 1- **les mesures** : suite à un essai de pompage réalisé par la société Bries, nous avons effectué une inspection vidéo de l'ouvrage.
- 2- **la compréhension du problème** : l'inspection vidéo a révélé des encroûtements probablement carbonatés sur le tubage et un colmatage des crépines
- 3- **la réhabilitation** : un nettoyage physique et chimique a été réalisé par la société Bries. Les photos ci-dessous montrent le forage avant et après réhabilitation.

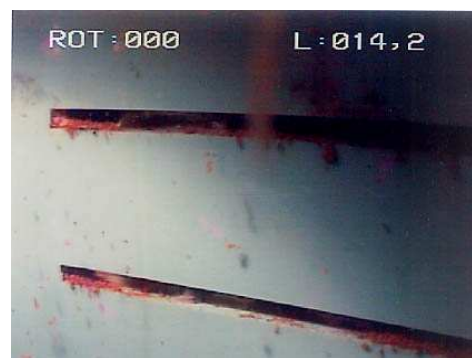
Photo4 : vue des crépines propres après nettoyage

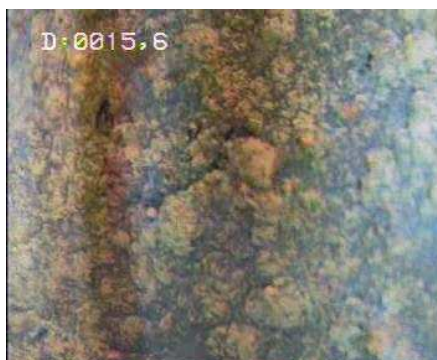
Photo2 : vue de concrétions sur les parois probablement carbonatées

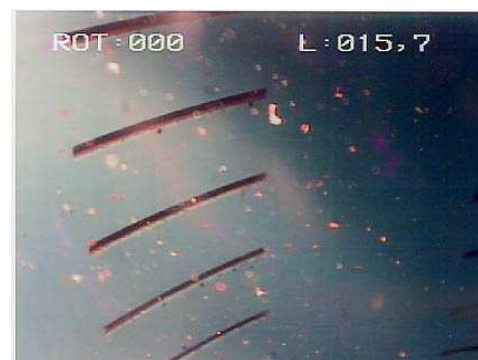
Photo5 : vue des crépines propres après nettoyage

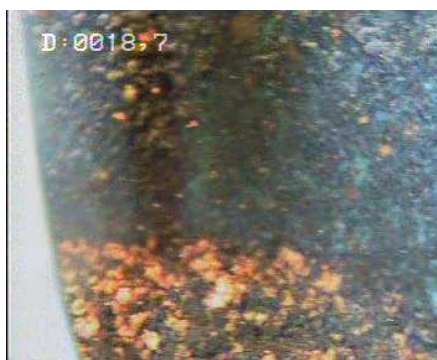
Photo3 : vue du fond de l'ouvrage

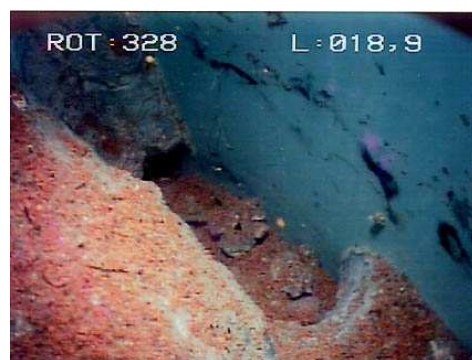
Photo6 : vue du fond de l'ouvrage, présence d'un bouchon de fond en béton
