## **Etude complémentaire pour la mise en place de périmètres de protection – La Garde Adhémar (26)**

**Problème posé** : cette étude a été réalisée dans le cadre de la mise en place des périmètres de protection d'un captage d'alimentation en eau potable.

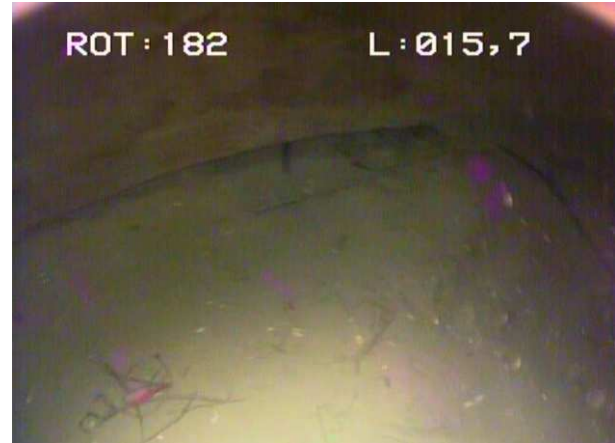
- **La précision des connaissances géologiques et hydrogéologiques du secteur.**
- **Un ouvrage de captage en bon état, le débit critique étant atteint à  $80\text{m}^3/\text{h}$  (photo et courbe caractéristique ci-dessous).**

*Vue du fond de l'ouvrage*

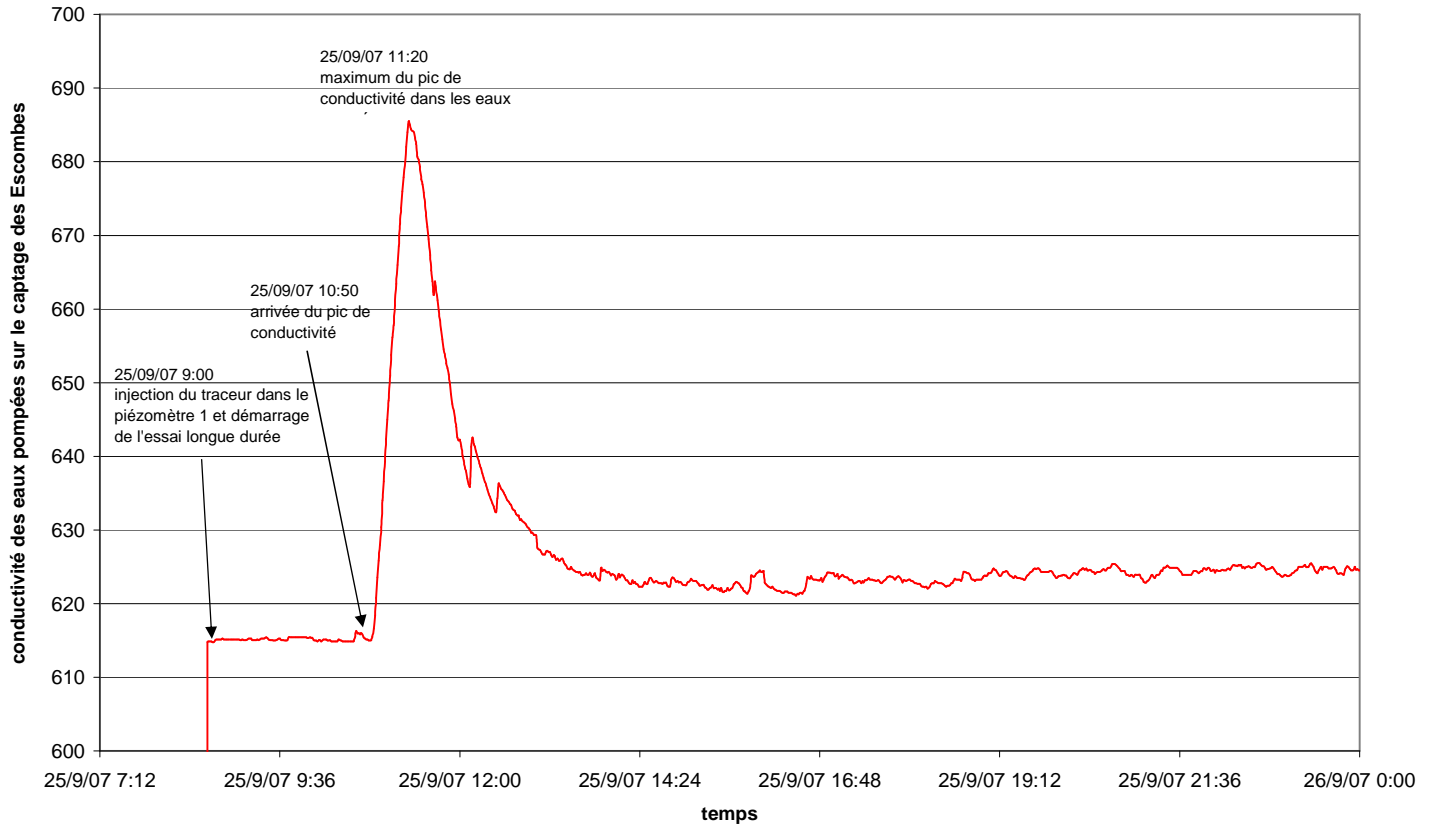
### Courbe de restitution du traceur

essais réalisés durant l'essai de longue durée sur le captage : débit = 118 m<sup>3</sup>/h

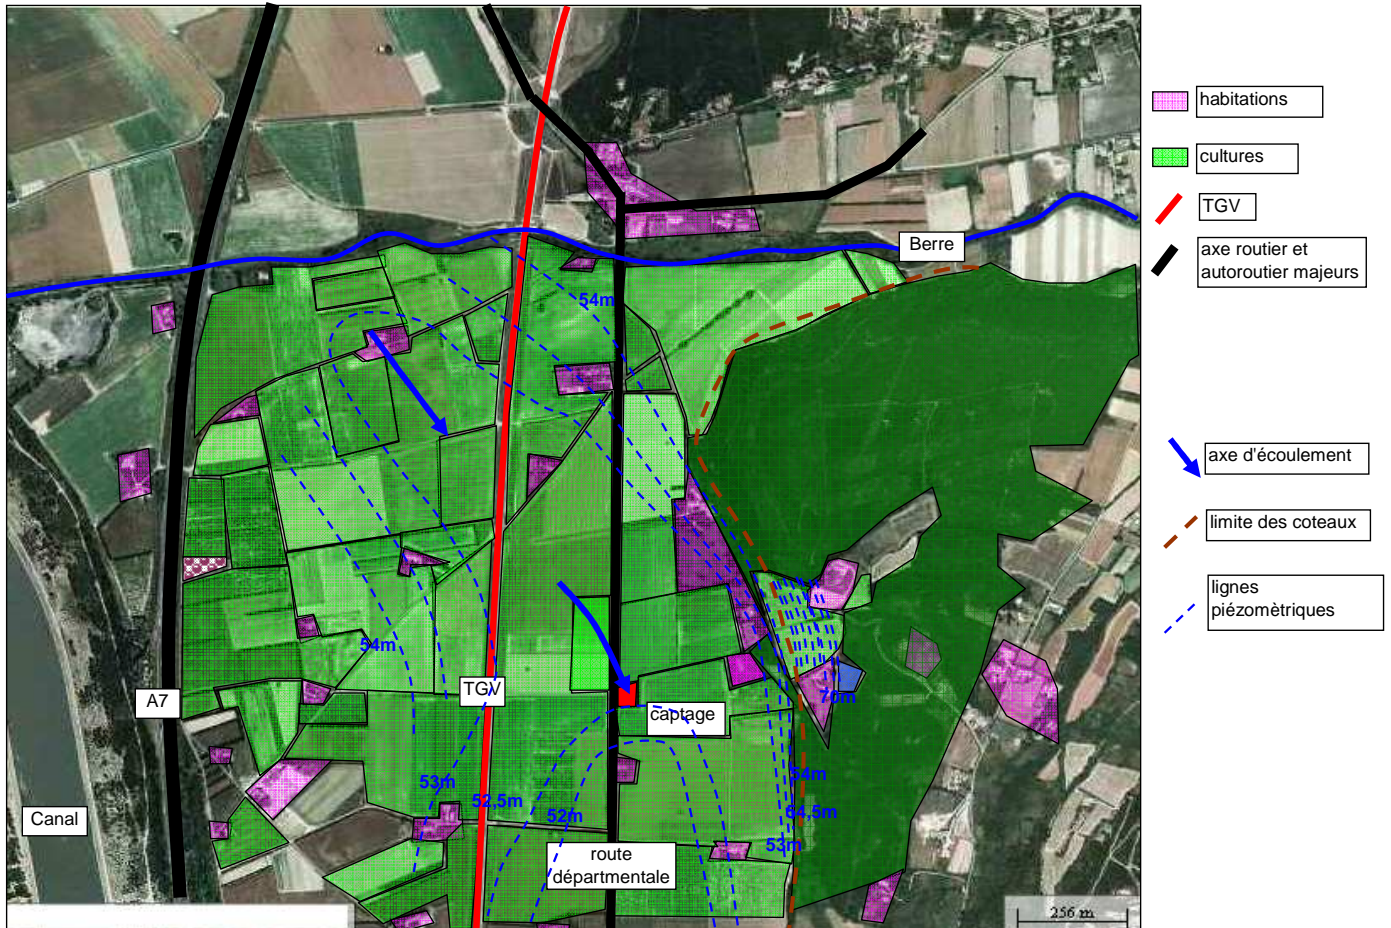
### Carte de vulnérabilité

- La réalisation d'une carte de vulnérabilité montrant un risque important lié à la présence d'une route départementale et d'une voie TGV (carte de vulnérabilité et courbe de restitution du traceur ci-dessous).
