## **Diagnostic et réhabilitation de 5 forages incendie**

**Problème posé** : à la suite d'une mise en marche de 2 des 5 puits incendie, profonds de 250 mètres, et en place sur un site de stockage de gaz depuis les années 70, l'exploitant a constaté l'ensablement de sa bêche de reprise incendie dans laquelle sont rejetées les eaux des puits.

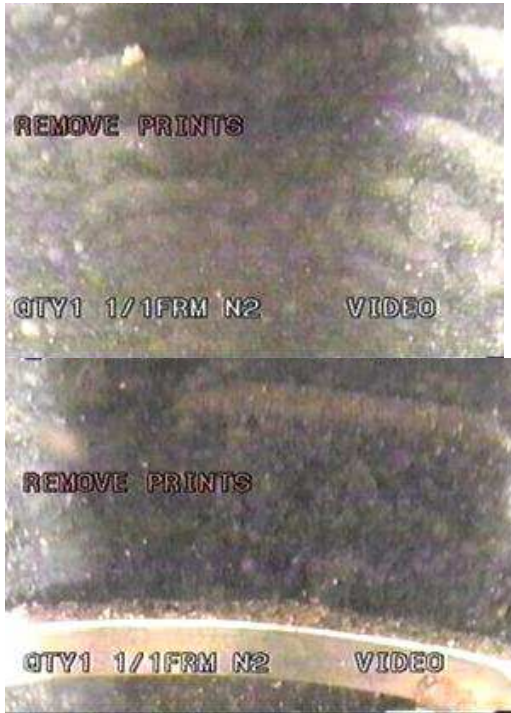
*Vue des crépines type indéterminé avant nettoyage*

- 1- en premier lieu et dans le cadre d'une certification ISO du site le diagnostic des 3 autres puits débouchant sur une synthèse générale de l'état de l'ensemble des puits incendie
- 2- dans un deuxième temps la mise en œuvre d'un programme de régénération de l'ensemble des ouvrages : transformation en piézomètre du puits en cause, traitement mécanique (scrapping) et chimique (acide sulfamique) des 4 autres suivant un protocole adapté à chacun.

- **Récupération des productivités initiales de l'ensemble des puits régénérés**

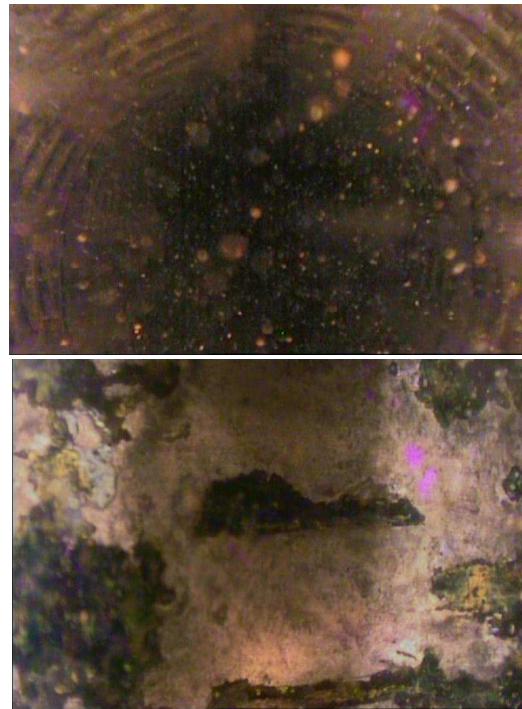
*Vue des crépines à persiennes après nettoyage*

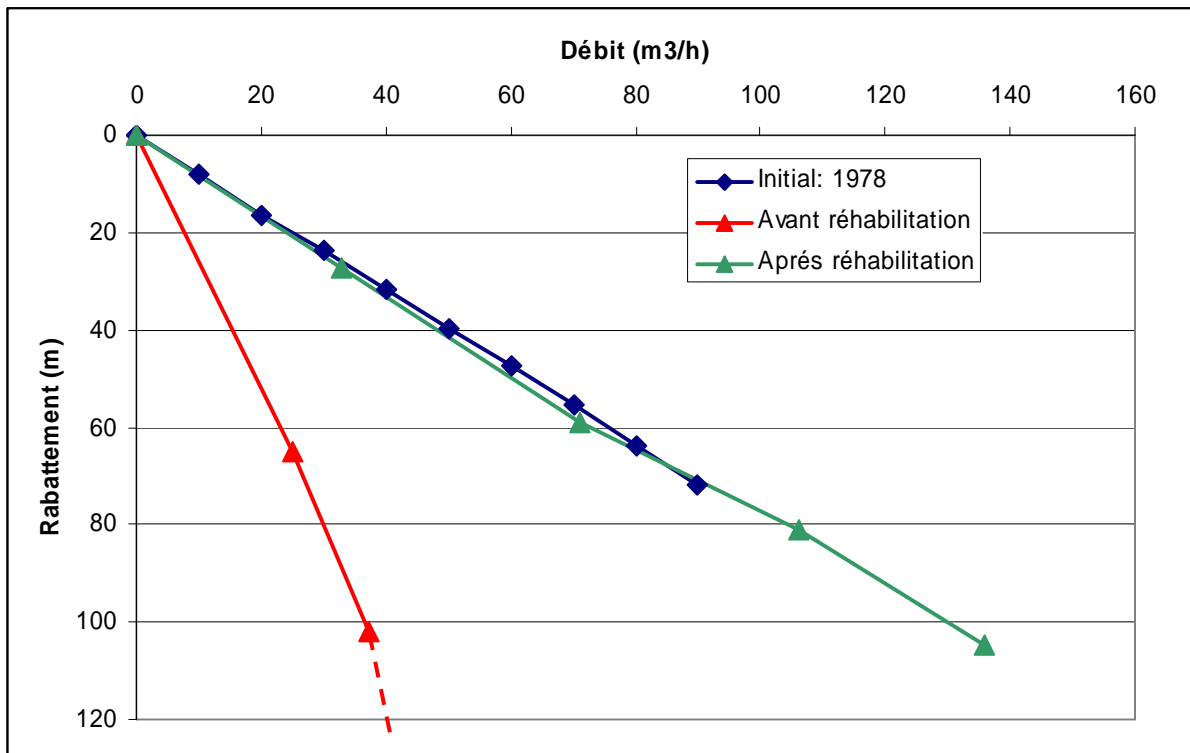
**Courbe du rabattement en fonction du débit avant et après réhabilitation**
